## 1PPS の LED の点灯時間を長く(100msec⇒700msec)設定する機能について

### 2. HACSTIP ver. 2.0.0.5 (T005)の画面表示と操作法

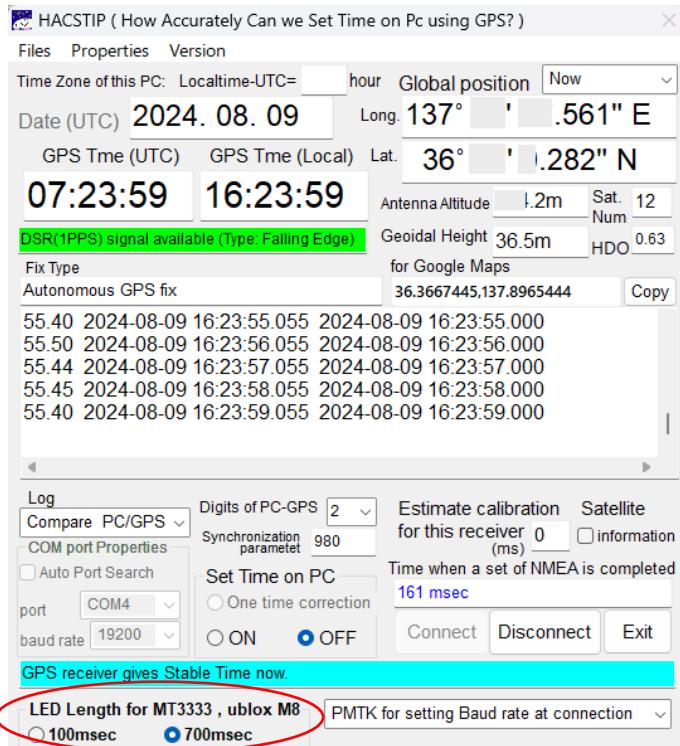
図1 Ver. 2.0.0.5 (T005) の LED 点灯時間変更機能

Ver. 2.0.0.5 (無印および T005 以降) の画面は、左図のようになっている。

ここからが本題であるが、画面右下隅に、LED Length for MT3333, ublox M8 というラジオボタンがある。HACSTIP 起動時の初期値は 100msec となっているが、Connect 後に左図のように 700msec に切り替えると、長い点灯時間とすることができる。

受信機および HACSTIP の起動・同期後に、700msec に切り替えて、次項のように明るさ調整を行う。そのままでも、点灯時間が長いだけで、時刻補正には影響しないが、LED 光の明るさ調整が終わったら、安全のために 100msec に戻しておくことをお薦めする。

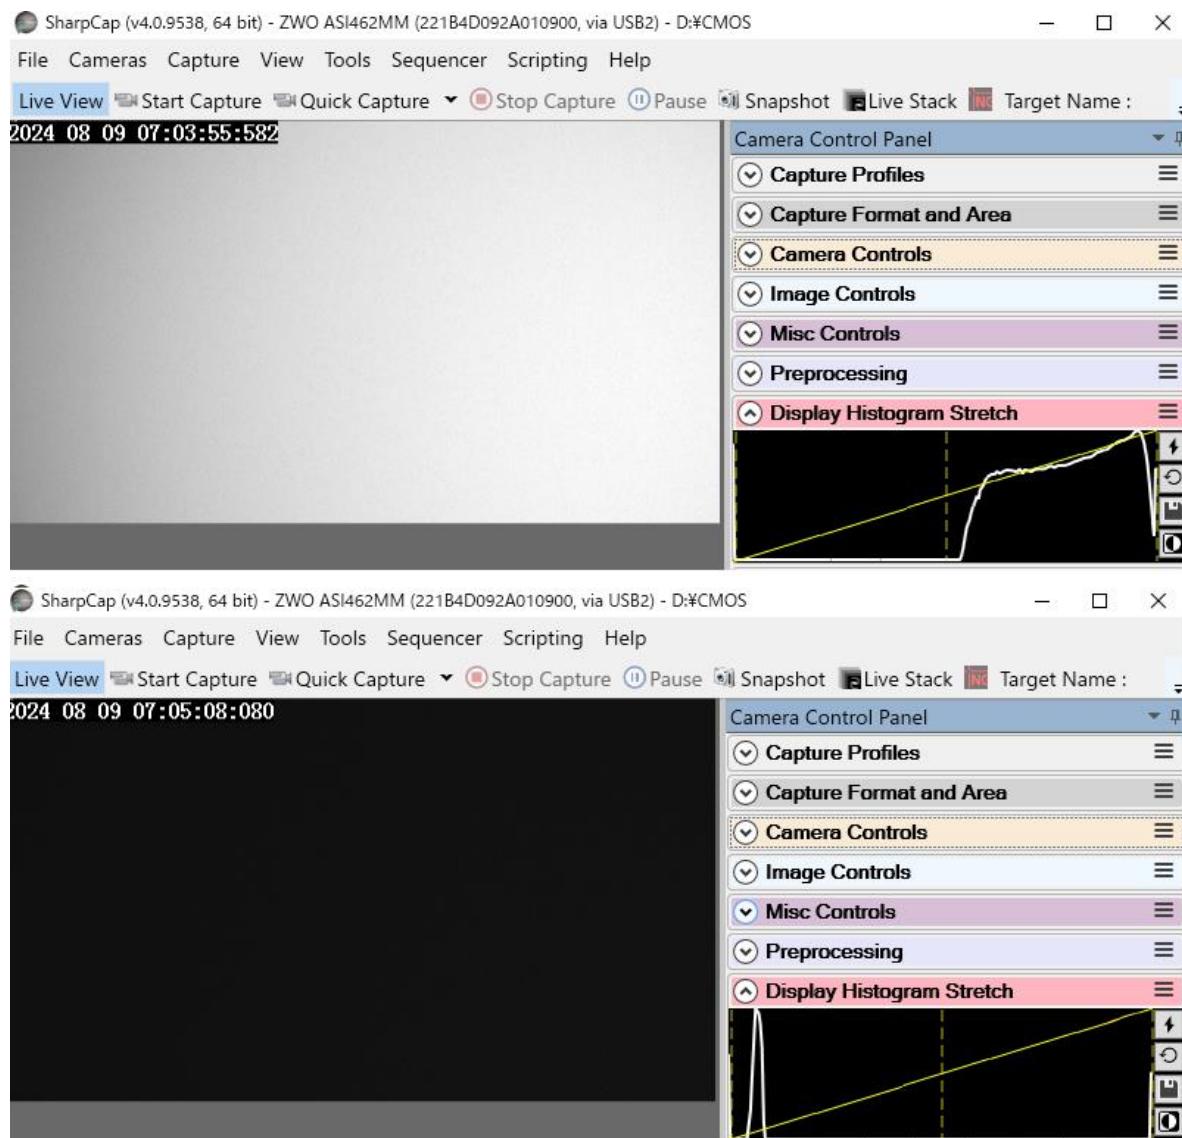
まず、LED が点灯していない（1PPS-LED のスイッチを切っている）ときに、ヒストグラムの山の裾がグラフ左端にかかるないようにする。このとき、左端にかかる範囲で、山はグラフの左側にあるほど高精度の時刻補正が可能となる。（なお、700msec 点灯のときは、ヒストグラム表示のタイミングで時々この状態を見ることができる。）

次いで、受信装置についているであろう LED 明るさ調節用のつまみを回して、図上のようにする。といっても、山の形は画面の全体が照射されているのか、あるいは一部だけなのかによって異なるが、基本的には山の右端がグラフの右端にかかるか、山のピークが右端よりも少し左側にある、という状態が理想である。もし山の右端がグラフの右端から離れすぎていれば、LED 光が弱いことを意味しており、また、山が見えなくなってグラフ右端に縦の直線となって現れるようであれば、時刻補正そのものができないことになる。

図2 SharpCap のヒストグラムによる LED 光の調整法

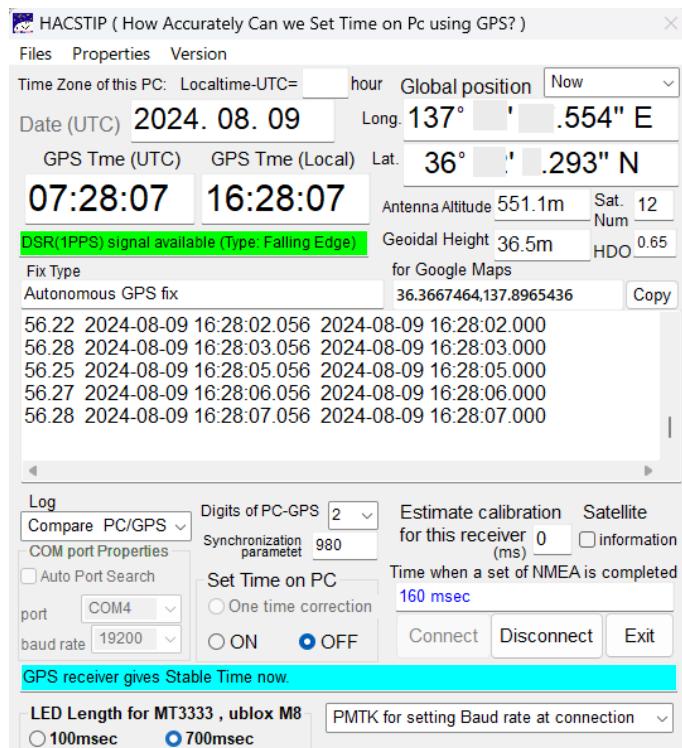
図4 1行 (16:28:04.000) が欠落した Log

16:28:04 の時点で LED の点灯長さが変更された。

コマンドを受け付けてからの動作の特性により、100msec⇒700msec および 700msec⇒100msec の切り替えの際に、図3のような表示がなされて、メイン画面の時刻表示および Log 表示が 1 秒分休止となる（図4）。

また、Set Time on PC が ON になっているときも同様に、Log が 1 行欠落するだけで、補正動作は正常におこなわれている。
